OPRAVA ZAVALENÉHO TUNELU V TURECKU

REPAIR OF COLLAPSED TUNNEL IN TURKEY

Matouš Hilar¹, Martin Srb², Jakub Nosek³

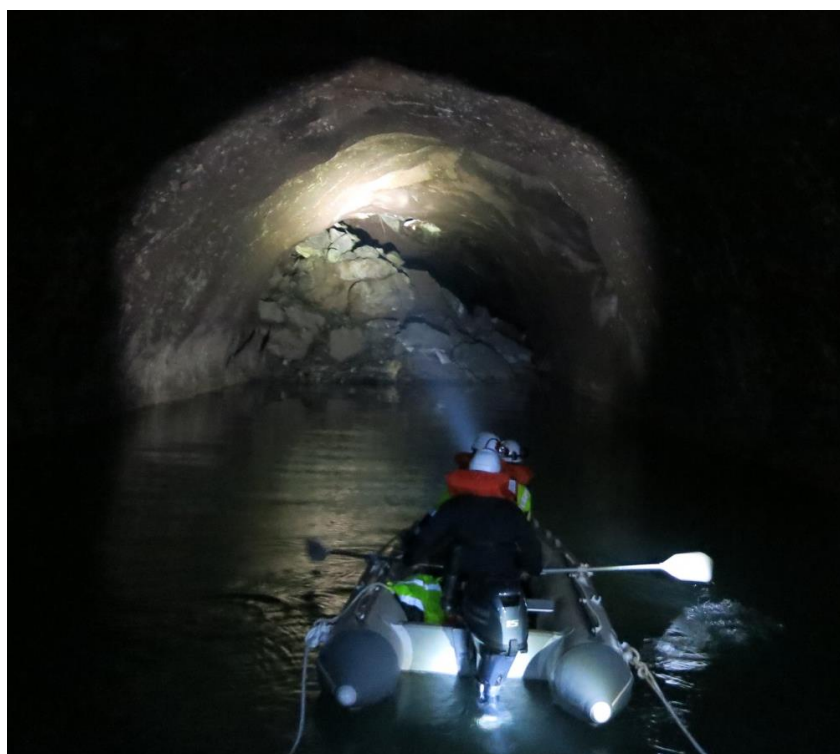
První inspekční cesta do D&B části tunelu z vtokového portálu se uskutečnila 15. 11. 2016, chůze byla umožněna do km 2+160, do km 3+280 bylo možné dojet na člunech (vzhledem ke vzdutí hladiny způsobenému zablokováním tunelu závalem). Výška hladiny vody v tunelu před závalem byla 5,5 m (Obr. 2). Přístup do TBM části tunelu byl umožněn ze spodního (výtokového) portálu tunelu z prostoru elektrárny skrz průlez do ocelového potrubí přiváděče vody před turbínami. Inspekce TBM části proběhla 30. 11. 2018, bylo možné projít celou TBM část a byly zjištěny další dva velké závaly v D&B části tunelu v km 3+885 (zával 2) a km 3+905 (zával 3). Prostor mezi závaly 1 a 2 byl rovněž zaplavený, inspekce dané části byla provedena na člunech začátkem prosince 2016 z vtokového portálu. Přístup do tunelu byl postupně zlepšován (odčerpávání vody v tunelu zadržené závaly, zlepšování přístupu pro techniku a stroje, lepší osvětlení, odvoz překážejícího materiálu z tunelu, atd.), s lepším přístupem byly postupně zpřesňovány informace o rozsahu škod.

Obr. 2 Inspekce závalu 1 z člunu
Fig. 2 The collapse 1 inspection from a boat

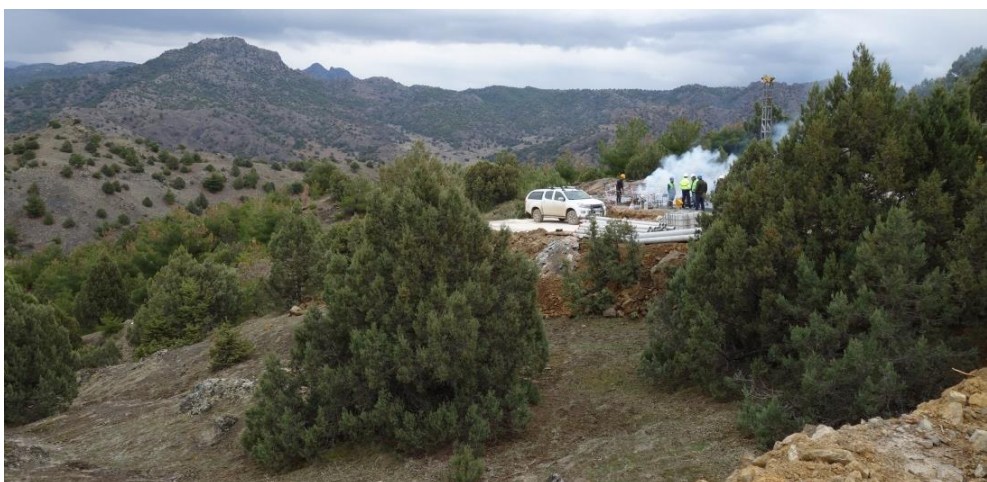
Obr. 3 Obtížně přístupný povrch nad závalem 1 pro provádění vrtů a následnou betonáž
Fig. 3 Surface in mountains above the collapse 1 for drilling and concreting

Největší byl zával 1 (km 3+280), zavaleno bylo cca 30 m tunelu, zával blokoval cca $\frac{3}{4}$ profilu tunelu. Po zpřístupnění bylo zahájeno přečerpávání vody z prostoru před závalem na jeho druhou stranu. Před vyplněním a zneprůchodněním oblasti závalu, umožňující zahájit zaplňování vzniklé kaverny nad tunelem, byly do pravé strany závalu umístěny hadice pro čerpání vody a plastová trubka profilu 1,2 m umožňující pro průlez pro pracovníky a ventilaci. Zaslepení tunelu bylo provedeno pískem a konce závalu byly utěsněny PU pěnou. Následně byla provedena betonáž prostoru nad závalem z tunelu. Z obtížně přístupného povrchu nad tunelem (Obr. 3) byly postupně provedeny tři vrty délky přes 200 m, kterými se podařilo navrtat kavernu nad tunelem. Kaverna byla vyplněna samozhutnitelným betonem. Pro sanaci závalu 1 bylo celkem použito 3500 m³ betonu (500 m³ z tunelu a 3000 m³ z povrchu).

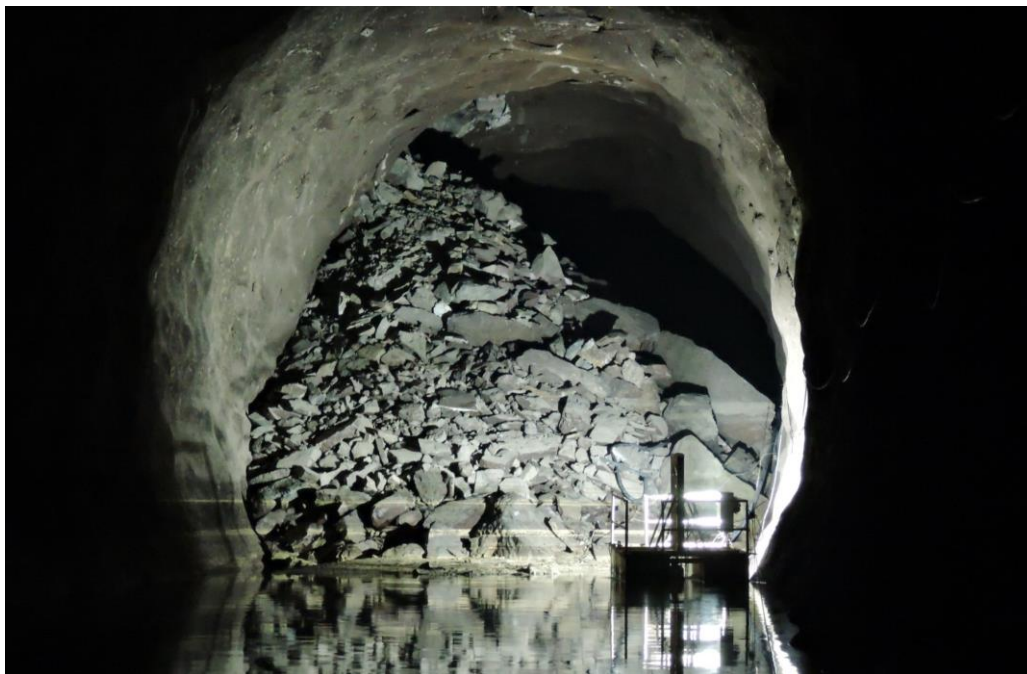
*Obr. 4 Zával 2 po částečném odčerpání vody před ním
Fig. 4 The collapse 2 after partial water discharge*

Prorážka kaloty závalu 1 (km 3+280) umožnila přístup k závalu 2 (km 3+885). Prostor mezi danými závaly byl zaplaven, tudíž nejprve bylo nezbytné odčerpání vody. Po vyčištění přístupu k závalu 2 (Obr. 4) bylo možné zesílit ostění v prostoru před závalem. V rámci inspekce závalu bylo zjištěno, že nad závalem se vytvořila svislá kaverna výšky cca 34 m o průměru cca 5 m. Před prostorem závalu byla vytvořena rampa, aby úvodní práce probíhaly z úrovně dna kaloty. Napadaná rubanina pod závalem byla odtěžena do úrovně dna kaloty a okolí závalu bylo zesíleno vrstvou stříkaného betonu. Ústí kaverny bylo zajištěno vysokopevnostní ocelovou sítí MINAX 80/3, která je obecně používána k zajištění skalních svahů. Ohledně betonáže kaverny byly zvažovány dvě možnosti – použití standardního bednění nebo bednění pomocí primárního ostění. Nakonec bylo rozhodnuto využít druhou možnost vzhledem k dostupnosti materiálu a jednoduchosti instalace.

Primární ostění pod ústím závalu se skládalo ze 13 příhradových rámců, dvou vrstev sítí 8/150/150 a stříkaného betonu. Mimo ústí kaverny bylo primární ostění zajištěno pogalvanizovanými svorníky SN délky 6m. Pro betonáž byly v ostění ponechány dva otvory (beton a vzduch). Následně byla zahájena betonáž samozhutnitelným betonem C35. Betonáž byla zpočátku prováděna pomaleji. Po dosažení úrovně 2 m nad vrcholem klenby tunelu byla rychlost betonáže zvýšena na cca 50 m³ za den. Betonáž ve vyšších úrovních byla provedena pomocí ocelových trubek, které byly postupně nastavovány trubkami menšího průměru (byly použity trubky tří průměrů). Obdobným způsobem byly nastavovány i trubky pro únik vzduchu. Po dokončení betonáže byl doinjektován vrchlík kaverny a trubky. Pro vyplnění kaverny závalu 2 bylo celkem použito 800 m³ betonu.

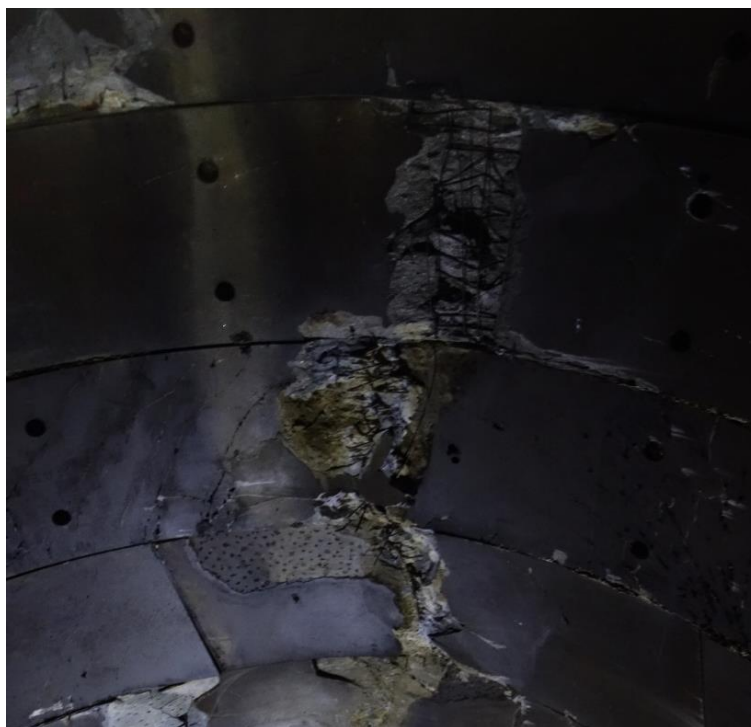
Opravy TBM části tunelu se segmentovým ostěním byly výrazně ovlivněny omezeným přístupem. Vzhledem k závalům v D&B části tunelu byl z počátku přístup umožněn jen od spodního (výtokového portálu), a to buď malým průlezem z prostoru elektrárny nebo skrz vyrovnávací šachtu před elektrárnou. V rámci inspekce TBM části bylo zjištěno větší množství poruch ostění (např. průsaky vody skrz spáry či injektážní otvory, trhliny, odprysky oprav či nové odprysky, geometrické nepřesnosti, atd.). Na několika úsecích celkové délky cca 120 m byly zjištěny významnější deformace (ovalizace) ostění, ve všech případech měly deformace obdobný vertikální charakter (protažení ve svislém směru a zkrácení ve vodorovném směru). Na některých úsecích deformace přesahovaly 10 cm, na nejvíce poškozené části (km 10+470) byla naměřena svislá deformace 37 cm (Obr. 5).

*Obr. 5 Nejhůře poškozená část TBM tunelu
Fig. 5 Major damages in the TBM section*

Práce v TBM tunelu začaly jádrovými vrty délky 5 m v problematických úsecích (kontrola kvality masivu a injektáže za segmentovým ostěním). Vrtů byly prováděny v 5 polohách (9:00, 10:30, 12:00, 1:30, 3:00). Po odebrání jader byly vrtů použity pro penetrační zkoušky tlakovou vodou (pressure water tests). Následně proběhla tlaková injektáž (kontaktní

a konsolidační) prostoru za ostěním pomocí cementové směsi. Poškozené segmenty byly opraveny. V případě nejvíce poškozené části (km 10+470) byly poškozené segmenty podskruženy pomocí pogaľvanizovaných profilů HEB 260 a zajištěny pomocí pogaľvanizovaných SN svorníků délky 6 m.
