Tunel Žilina - podzemné dielo realizované v zložitých inžinierskogeologických podmienkach

Žilina tunnel – underground work carried out in complex engineering and geological conditions

Michal Fučík¹, Iveta Šnauková²

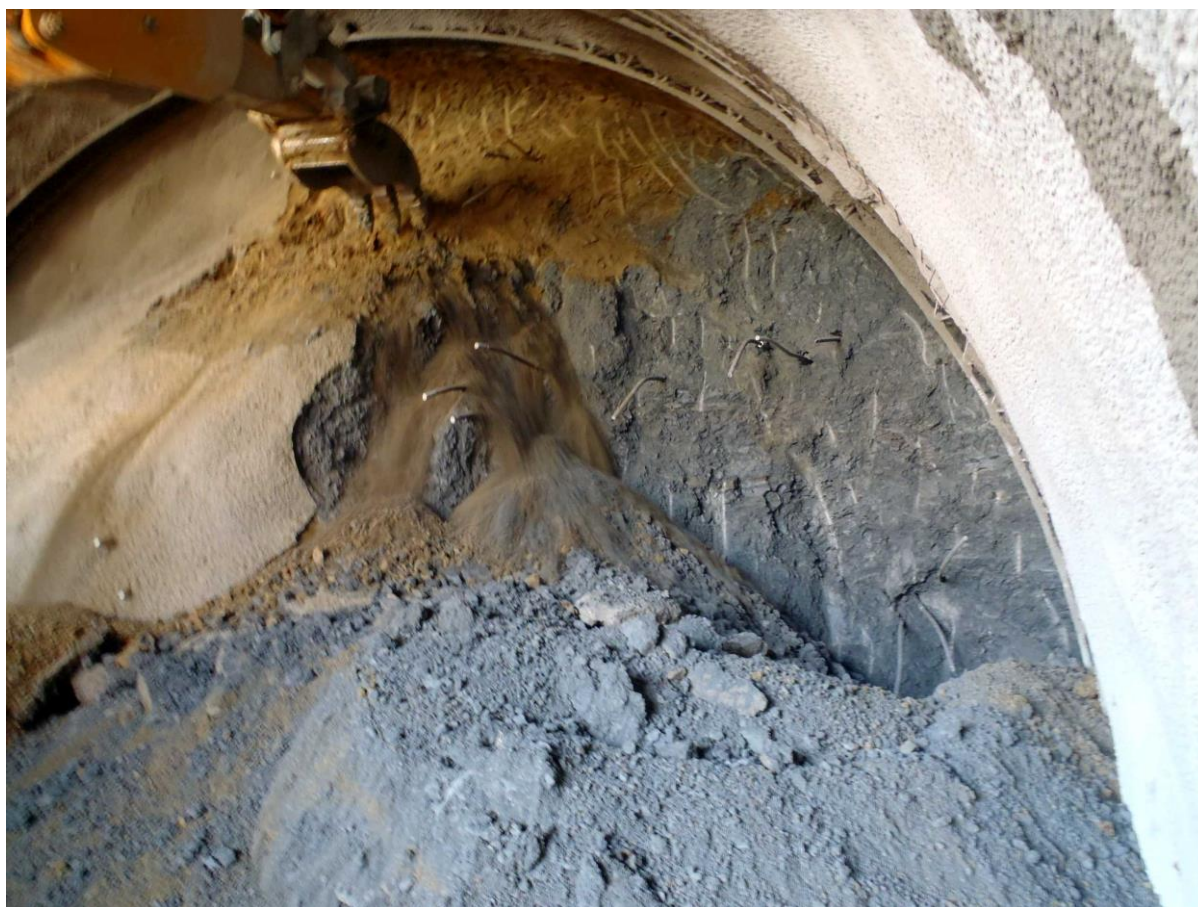
- Okamžite po otvorení výrubu sa prejavovala vysoká nestabilita vrchnej časti kaloty (Obr. 1). Tú tvoril úplne zvetraný ílovec až charakteru zemín, RQD = 0. Zvetraný ílovec sa choval ako nesúdržný málo uľahnutý, sypký materiál. Nepriaznivé účinky sypkého materiálu boli podporované prítomnosťou podzemnej vody, pričom horninový materiál nadobúdval nulové pevnostné parametre.

Obr. 1 Vysypávanie horniny z klenby kaloty

Čo však bolo neočakávané a nedalo sa vopred predpokladať, bolo nadmerné vysypávanie horninového materiálu z čelby kaloty. Vysypávanie horniny nijak nezodpovedalo deklarovanému plastickému chovaniu horninového prostredia. Hornina sa hlavne vo vrchnej časti kaloty začala chovať ako sypký, nesúdržný materiál. Zabezpečenie kaloty kotvami z betonárskej ocele ako aj zaistenie klenby kaloty ihlami sa ukázalo ako neúčinné. Drobné úlomky zvetraného ílovca sa vysypávali medzi ihlami a ich vysypávanie z čelby znemožňovalo stabilizačný nástrek striekaným betónom. Nastal problém s vrtmi pre ihly a kotvy, ktoré sa už počas vrtania začali zavalovať a nebolo ich možné použiť pre inštaláciu vystrojovacích prvkov. Hlavné návrhové kritérium, ktorým bolo čo najrýchlejšie uzatváranie výrubu za čelbou síce znižovalo deformácie výrubu, ale na druhej strane malo nepriaznivý dopad na stabilitu čelby, pretože zvyšovalo riziko jej zosunutia

Zastihnuté nepriaznivé chovanie horniny v okolí výrubu postupovalo veľmi rýchlo a napriek operatívne prístupu zhotoviteľa vyústilo až do dvoch mimoriadnych udalostí - zavalov.

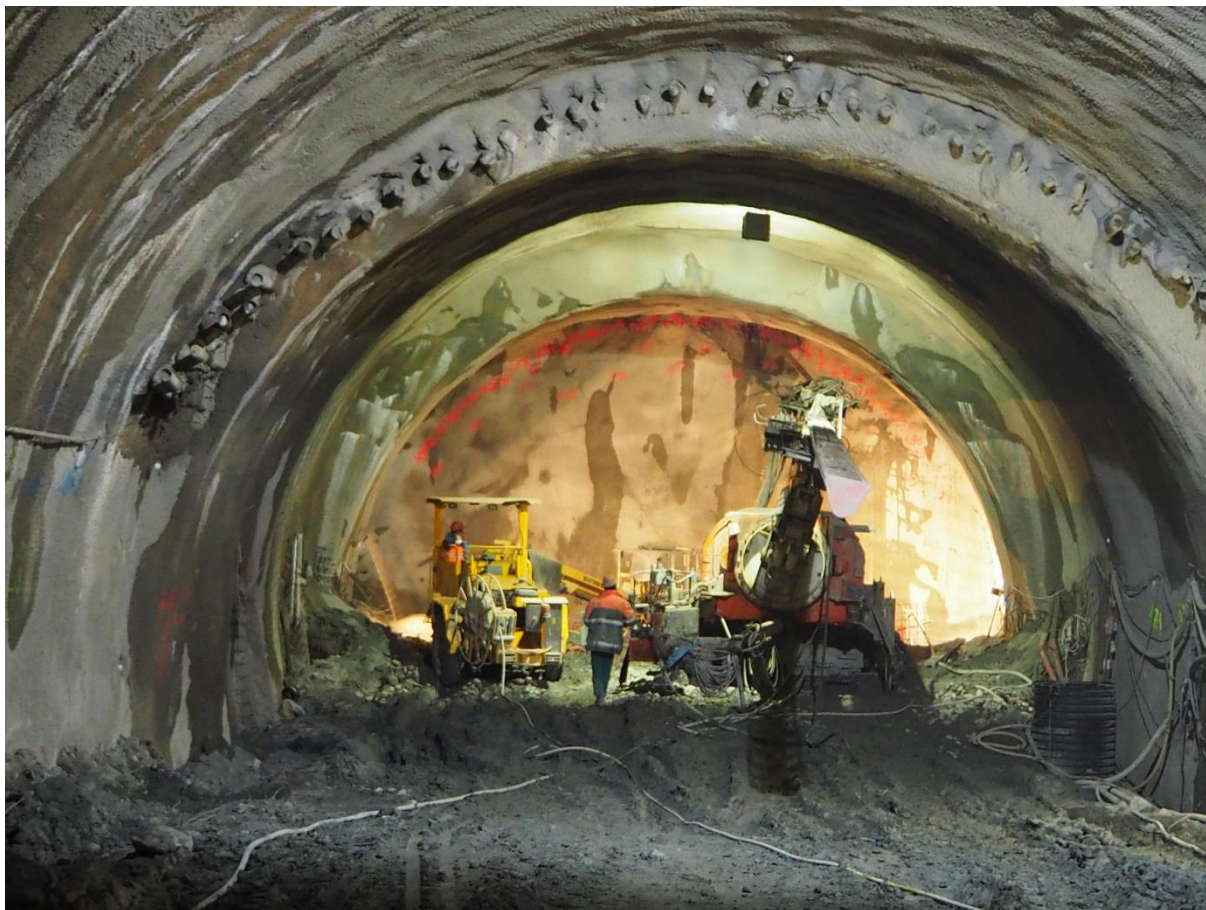
Obr. 2 Pohľad na mikropilotový dáždnik a vrtanie čelbových kotiev
Zdroj: Doprastav, a.s.

Po mnohých odborných diskusiách a skúšaní rôznych opatrení priamo na stavbe sa ako najefektívnejšie ukázalo použitie sklolaminátových čelbových kotiev, ktoré boli vrtané do vrtov priemeru \varnothing 150 mm a následne vyplnené cementovou zaliievkou. Čelbu zabezpečovalo 70 ks sklolaminátových kotiev dĺžky 16 m. Takýmto spôsobom sa čiastočne podarilo vymeniť horninový materiál pred čelbou. Čelbové kotvy však stále nedokázali zamedziť vypadávanie horniny z klenby kaloty. Pôvodne navrhovaný IBO dáždnik sa neosvedčil, preto bol nahradený tlakovo injektovaným mikropilotovým dáždnikom. Dáždnik tvorilo 40 ks mikropilót dĺžky 12 m, injektovaných cementovou zmesou (Obr. 2). Odvodnenie tunela bolo zabezpečované pomocou troch horizontálnych odvodňovacích vrtov dĺžky 40 m. Odvodňovacie vrty boli vrtané z čelby s presahom 15 – 20 m.

Realizácia mikropilotového dáždnika a čelbových kotiev aj s vysokotlakou injektážou prebiehala v časovom harmonograme 9 dní. To výrazne spomaľovalo postup razenia tunela. V severnej tunelovej rúre bolo takýmto spôsobom vyrazených 133 m z celkovej dĺžky 648 m a v južnej tunelovej rúre 76 m z celkovej dĺžky 657 m. Rýchlosť razenia v týchto úsekoch bola cca 14 m/mesiac. Vyššie popísane zabezpečovacie oparenia sa ukázali ako účinné, vyžiadali si však výrazné časové zdržanie.

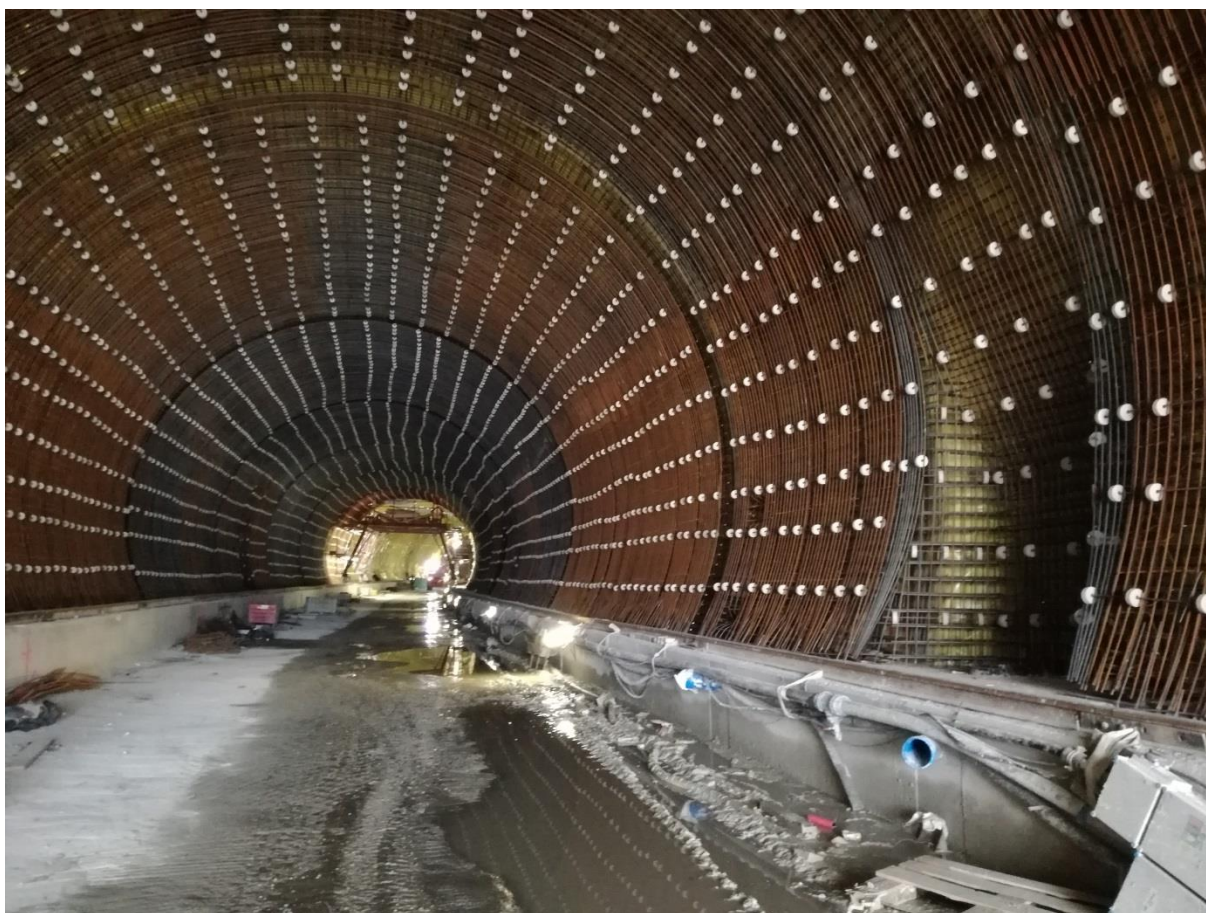
*Obr. 3 Pohľad na výstuž hornej klenby sekundárneho ostenia
Zdroj: Doprastav, a.s.*
