## **TUNEL TURECKÝ VRCH – SANÁCIA KRASOVÝCH JAVOV**

### **TURECKÝ VRCH RAILWAY TUNNEL – REDEVELOPMENT OF KARST PHENOMENA**

#### **ABSTRAKT**

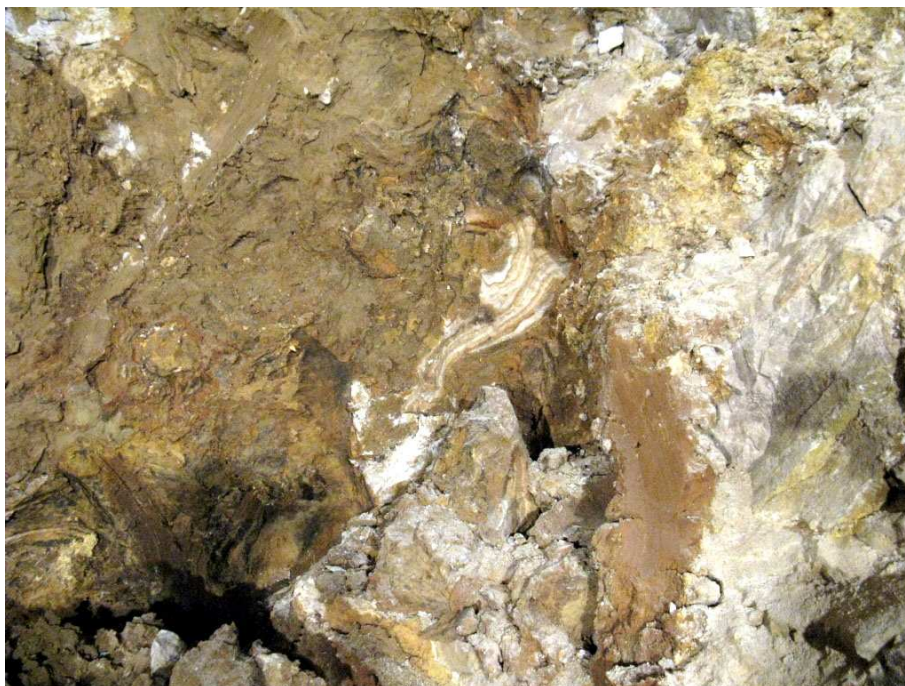
Obr. 2 Vrstva sintru na okraji krasovej kaverny v staničení 321,8 tm  
Fig. 2 Sinter layer on the edge of karst cavern in stationing 321.8 tunnel m

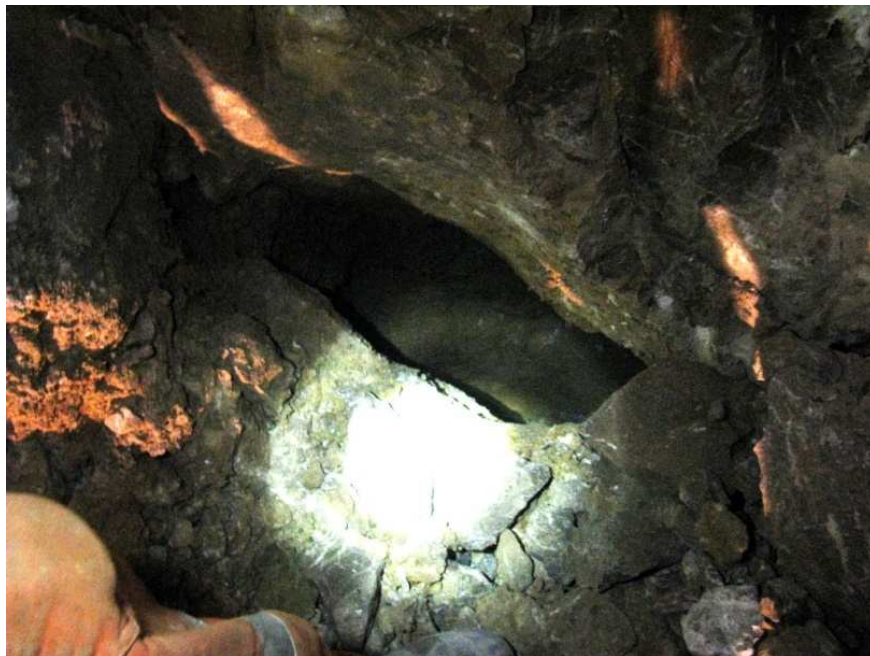
V dvoch úsekoch, v staničení 1590,5 tm a v staničení 1587,8 tm (obr. 3) v smere od severného portálu bol zaznamenaný výskyt otvorených, nevyplnených kaverien resp. „jaskynných priestorov“ nepravidelného tvaru.

Obr. 3 Otvorená krasová dutina v dne kaloty v staničení 1587,8 tm  
Fig. 3 Karst cavity opened at the top heading of the stationing 1,587.8 tunnel m

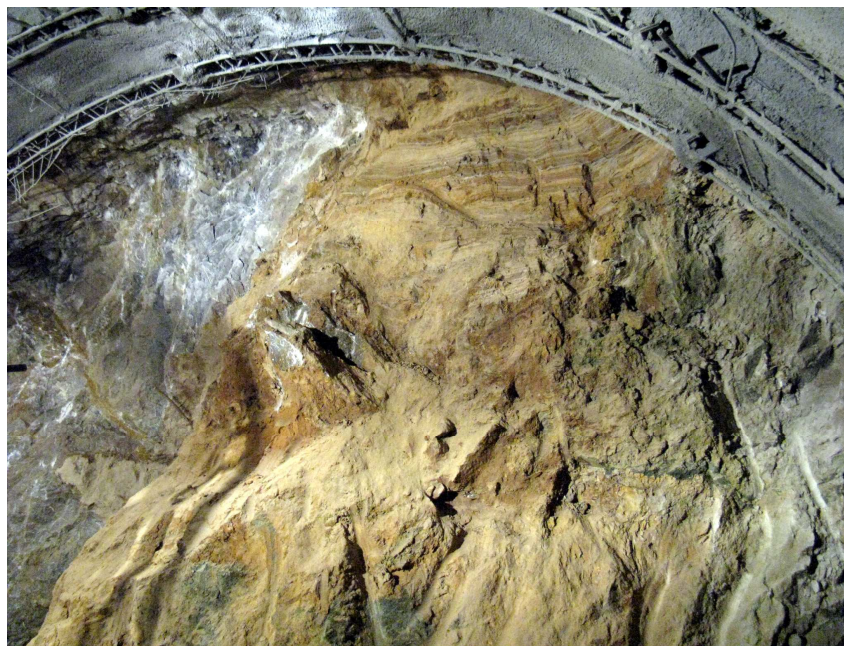
Obr. 6 Piesková a brekciová výplň kaverny (1486,1m, SK-188). V hornej časti je zreteľná laminovaná výplň po erózii. V prostrednej časti vyčnieva kamenný blok.

Fig. 6 Sandy and breccia filled cavern (1,486.1 m, SK-188). On top of top heading is obvious erosion filled by the laminated sand. In the middle of the section is situated carbonate block.

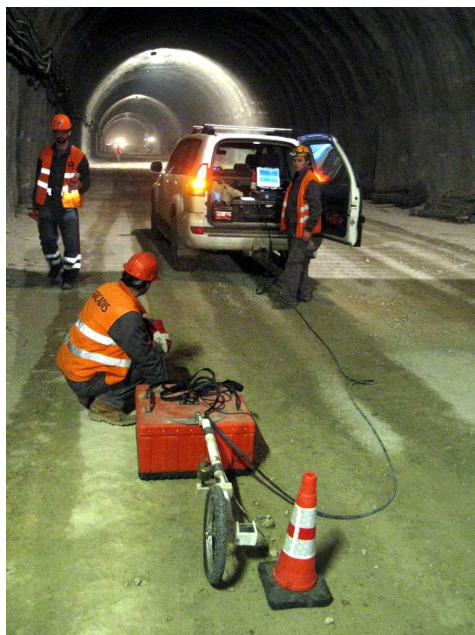
Samostatnú pozornosť si vyžiadala sanácia možných krasových javov v úrovni cca 2 – 5 m pod úrovňou dna tunelovej rúry resp. pevnej jazdnej dráhy. Na zistenie prítomnosti krasových javov v uvedenej úrovni bola zvolená geofyzikálna metóda georadarového merania. Princíp uvedeného merania spočíva vo vysielaní vysokofrekvenčného elektromagnetického impulzu a jeho odrazu v miestach zmeny horninového prostredia, ktorý sa potom spätne zachytí na pripojenú aparatúru. Merania sa vykonávali v piatich pozdĺžnych rovnobežných profiloch v troch etapách: pre južný úsek, stredný úsek a severný úsek tunelovej rúry (obr. 7). Výsledkom meraní boli pôdorysné rezy v rôznych hĺbkových úrovniach, v ktorých boli zaznamenané miesta s tektonickým porušením a predpokladom výskytu kaverien (obr. 8). V týchto miestach boli potom následne navrhnuté overovacie (injekčné) vrty aj s požadovanou hĺbkou.

Obr. 7 Georadarové merania vykonávané v dne tunelovej rúry  
Fig. 7 Georadar measurements carried out on the tunnel tube bottom

Všetky vrty boli zdokumentované, pričom sa hlavne zaznamenávala prítomnosť kaverien, tektonicky porušených úsekov, ílovitá výplň, výnos jadra a RQD. Celkovo bolo odvrátených 62 vrtov s celkovou dĺžkou 278,9 m. Prehľad realizovaných vrtov pre jednotlivé etapy je v tabuľke 1.

Následne prebehlo injektovanie kaverien a poruchových zón pod dnom tunelovej rúry prostredníctvom injektážnych vrtov. Celkovo bolo na injektovanie použité 22 642 litrov injektážnej zmesi.

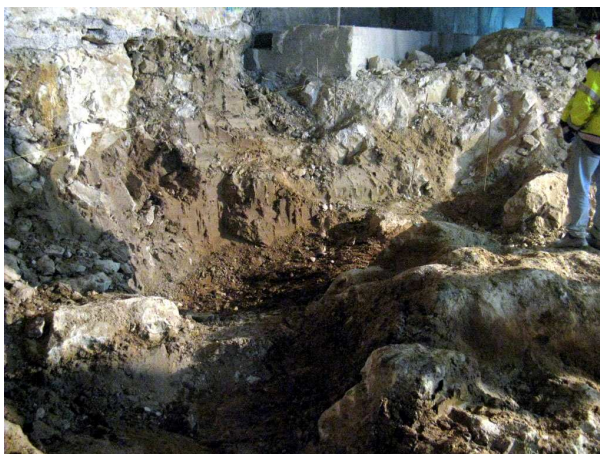
Obr. 9 Kaverna vyplnená ílovitou výplňou v dne tunelovej rúry (280,0 až 290,0 tm)  
Fig. 9 Cavern filled with clay in the bottom of the tunnel tube (280.0 till 290.0 tunnel m)

Projektant potom navrhol spôsob sanácie pre jednotlivé typy porušenia. I. až III. typ bol sanovaný tzv. premostením, horninový masív sa v blízkosti poruchy a poruchovej zóny vyšramoval do hĺbky cca 0,3 m do uvoľneného priestoru sa vložila KARI sieťovina tak, aby bola kaverna resp. porucha prekrytá a sieť uložená na zdravom horninovom materiáli a celý priestor sa vyplomboval liatym betónom. Typ IV a úseky s početným výskytom kaverien resp. tektonických porúch boli sanované vybudovaním protiklenby a následne vyplnením liatym betónom (obr. 9). Takýmto spôsobom boli upravené bloky v staničení 0,0 až 100,0 tm, 150,0 až 200,0 tm, 240,0 až 290,0 tm a 380,0 až 390,0 tm v smere od južného portálu.

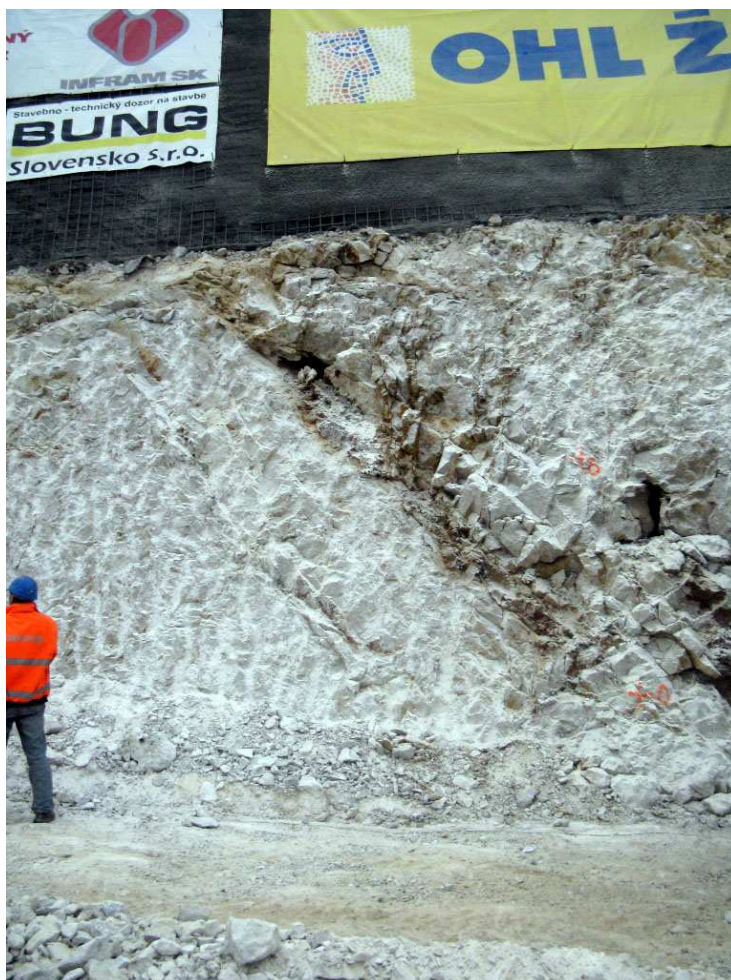
Obr. 10 Kaverny prítomné v zárubnej stene viazané na systémy diskontinuit  
 Fig. 10 Caverns present in the breast wall bound to the discontinuities systems

Posledným typom sanácie krasových javov bola sanácia otvorených dutín a kaverien zistených pri dokumentácii odkopov zárubnej steny v oblasti južného portálu (obr. 10). Jednotlivé kaverny a dutiny boli z povrchu cez zistené otvory zainjektované. Celkovo bolo na sanáciu použité 1802 litrov injektážnej zmesi.
