## **STABILITA NÁSYPU PRI PORTÁLI TUNELA VIŠŇOVÉ**

### **THE STABILITY OF THE EMBANKMENT NEXT TO THE TUNNEL PORTAL VIŠŇOVÉ**

**Peter Turček<sup>1</sup>, Monika Súľovská<sup>2</sup>**

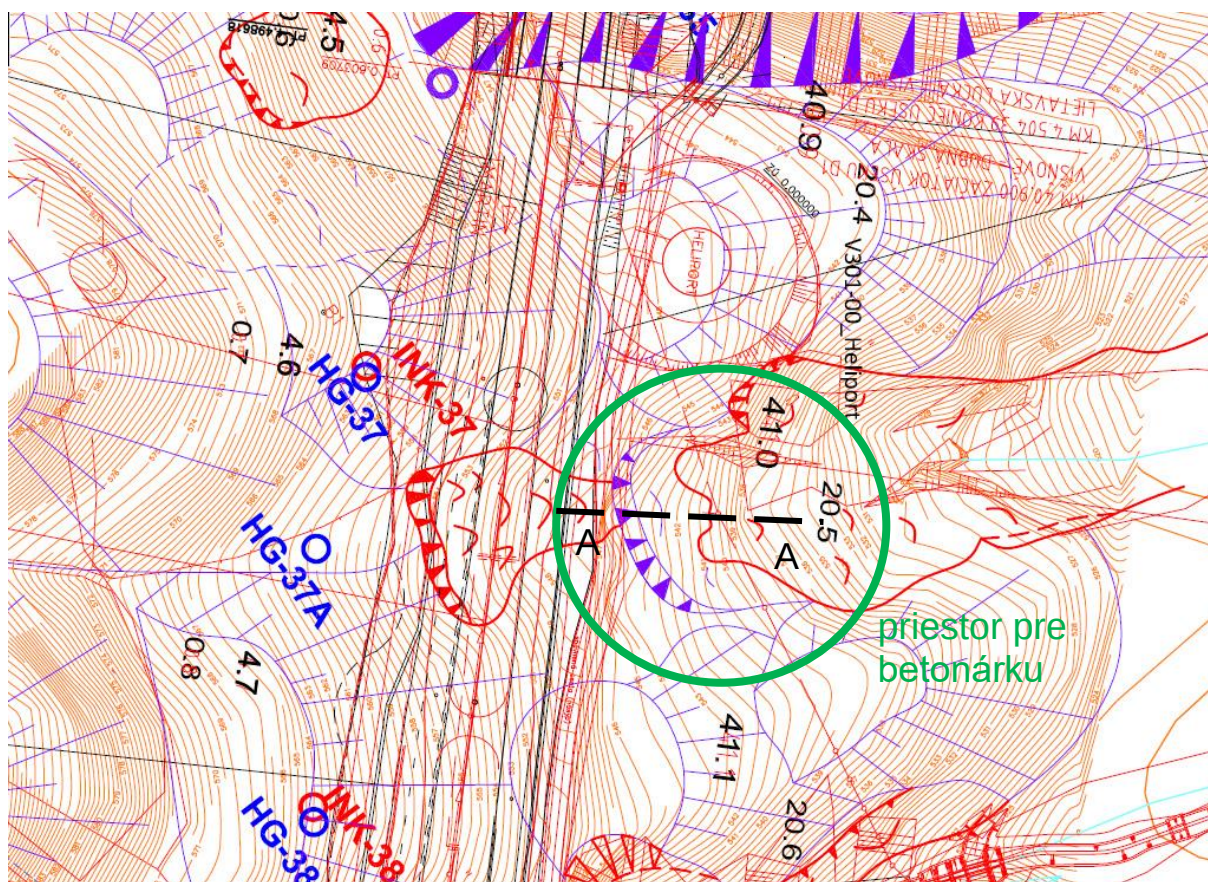
Obr. 1 Umiestnenie betonárky do svahu  
Fig. 1 Placing the concrete plant on the bank

Južne nad priestorom plošiny pre budúcu betonárku vo svahu nad budúcou diaľnicou sa nachádza inklinometrický vrt INK 37, siahajúci do hĺbky 30,5 m, ktorý bol zabudovaný 30. 04. 2015. Podľa urobených prieskumov bol situovaný do potenciálneho zosuvu (pozri obr. 1). Základné meranie v inklinometri sa uskutočnilo 24. 05. 2015. Po 4 cykloch merania (pre potreby posúdenia stability betonárky naposledy 19. 09. 2015), t.j. po 4,5 mesiaci bola zistená šmyková plocha v hĺbke 3,0 – 3,2 m s veľkosťou pohybu 4,23 mm s tým, že označená vrstva tvorí zosuvné delúvium. Neskoršie merania potvrdili v podloží pomalé pretváranie.

Oprávnenosť umiestnenia betonárky mal potvrdiť výpočet. Vytvorenie výpočtového modelu na stanovenie stability svahu bolo podmienené zohľadnením dostupných podkladov. Stabilita plošiny, na ktorej sa neskôr inštalovala betonárka, bola posudzovaná v dvoch vývojových etapách v reze A-A (Obr. 1):

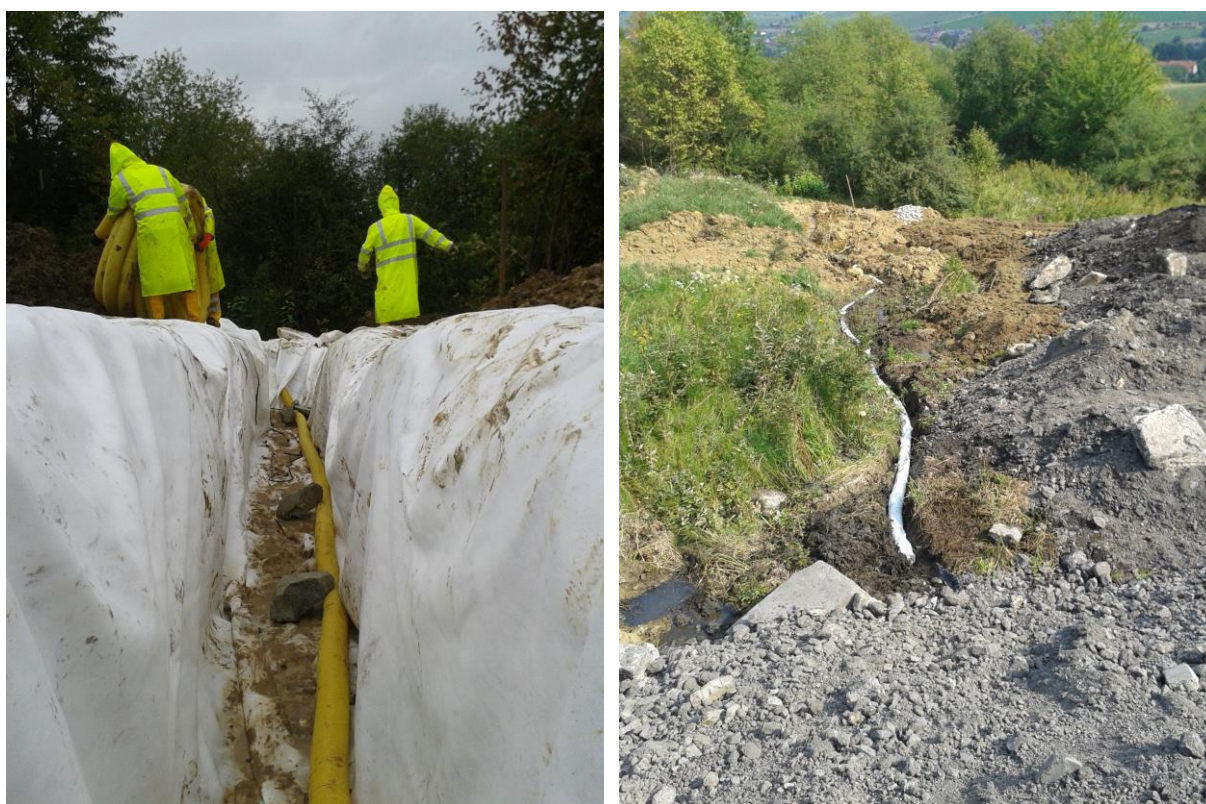
*Obr. 2 Drenážny systém budovaného násypového telesa*  
*Fig. 2 Drainage system of the build embankment*

Pri západnom portáli tunela Višňové bolo potrebné zhotoviť zariadenie staveniska. Voľné priestranstvo severným a západným smerom sa postupne vyplnilo ťaženým materiálom z tunela. Na nevyužitom priestore medzi heliportom a zariadením staveniska bolo rozhodnuté umiestniť centrum na výrobu betónu. Už počas navádzania sypaniny sa na okraji násypu začali vytvárať zátrhy. Dodatočne (podľa znalostí autorov článku bez projektu) bol do telesa násypu zhotovený drenážny systém, zachytávajúci priesaky zo zárezu od južnej strany – budúcej diaľnice, vyústený na severnej strane do vodou značne nasiaknutého mierneho svahu pod telesom násypu. Účinnosť drenážneho systému nebola zisťovaná.

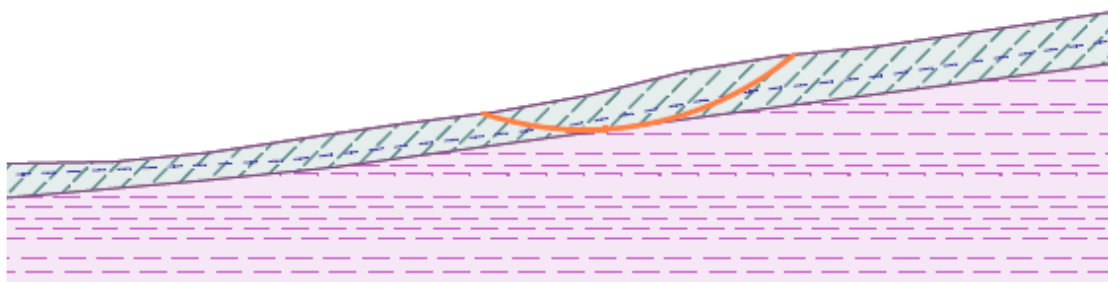
Obr. 3 Kritická šmyková plocha prírodného svahu  
Fig. 3 Critical sliding plane of the natural slope

Modelovaných bolo viacero okrajových podmienok. Aby sa získala korektná predstava o stabilite svahu pred zhotovením násypu, zadané boli charakteristické hodnoty vlastností hornín v podloží (výpočet podľa tzv. stupňa bezpečnosti). Pri posúdení stability svahu Bishopovou metódou (ktorá sa považuje za najkomplexnejšiu) vyšiel stupeň stability bez úpravy hladiny podzemnej vody  $F_s = 1,3$ . Z hľadiska dlhodobých požiadaviek je táto hodnota menšia ako vyžadovaná stabilita  $F_s = 1,5$ . Napriek tomu bolo možné hodnotiť svah v prírodných podmienkach ako stabilný. Najnepriaznivejšia šmyková plocha zasahujúca do svahu v prírodných podmienkach je znázornená na obr. 3.

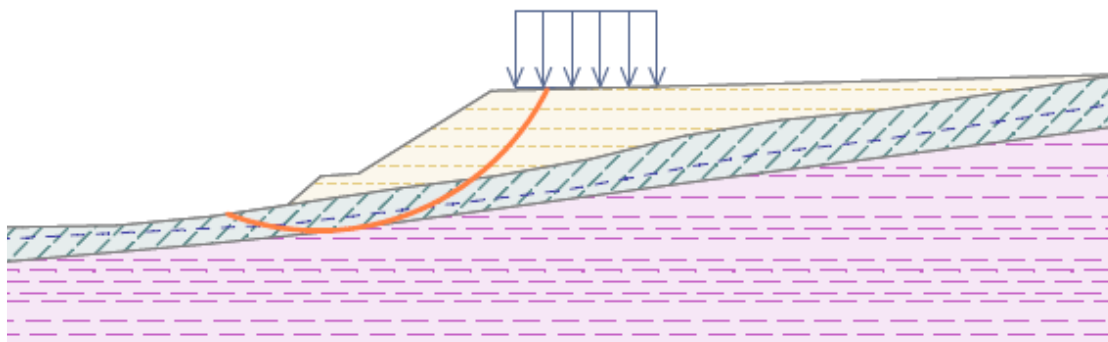
*Obr. 4 Kritická šmyková plocha po zhotovení násypu a zaťažení betonárkou*

*Fig. 4 Critical sliding plane after making the embankment and loaded by concrete plant*

Zhotovením násypu pre betonárku a zaťažením skladom kameniva bez ovplyvnenia vlastností hornín v podloží sa svah ukázal ako nestabilný:  $F_s = 0,80 < 1,50$  (pozri obr. 4).

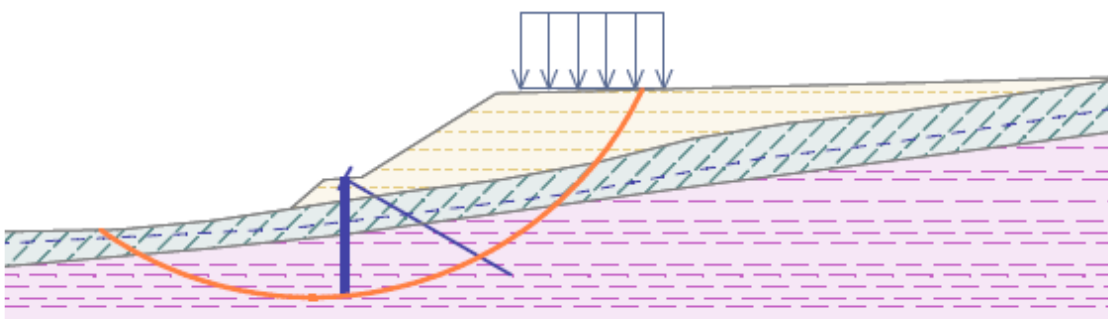
*Obr. 5 Kritická šmyková plocha Bishopovou metódou pre násyp podopretý kotvenou pilóťovou stenou*

*Fig. 5 Critical sliding plane by Bishop method after supporting of embankment by pile wall with anchoring*

Získaný nepriaznivý výsledok inicioval hľadanie možnosti zvýšiť stabilitu svahu technickými opatreniami. Paralelne s návrhom stabilizačných zákrokov bola posudzovaná stabilita dotknutého svahu po prípadnej aplikácii navrhnutých zákrokov. Ukázalo sa, že veľmi často používaná preventívna sanácia odvodnením subhorizontálnymi vrtmi nebola postačujúca ani v prípade dobrej účinnosti drenážneho systému. Ďalším návrhom bolo priťaženie päty svahu prísypom z výrubu tunela. Ani táto myšlienka nebola úspešná jednak z dôvodu nedostatočnej účinnosti, jednak kvôli potrebnému neprimerane veľkému objemu horniny, čo by zasahovalo mimo vykúpený záber pozemkov. Ako jediné vhodné opatrenie sa ukázalo vytvorenie vertikálnej bariéry z veľkopriemerových vŕtaných pilót v blízkosti päty svahu, ktorá by zachytávala nevyrovnané horizontálne sily.

Na zvýšenie stability bola do priestoru poľnej cesty v násype vložená pilóťová stena: vŕtané železobetónové pilóty  $\varnothing 900$  mm, vzdialené medzi sebou po 1,3 m. Rovnomerné namáhanie pilót zabezpečí stužujúci železobetónový prah umiestnený do úrovne hláv pilót a doplnený lanovými kotvami dlhými 20 m, vzdialenými medzi sebou po 1,3 m, odklonenými od vodorovného smeru  $\alpha = 30^\circ$  a predopnutými ťahovými silami 400 kN. Stupeň bezpečnosti tohto systému podľa Bishopovej metódy stabilitného výpočtu stúpol na hodnotu  $F_s = 1,33$  (Obr. 5). Pretože vo vrstevnatom prostredí sa nemusí vytvoriť kruhová šmyková plocha, ale polygonálna, ktorá kopíruje rozhrania pevnejších a mäkkších vrstiev, bola prepočítaná aj stabilita Sarmovou metódou. Najnepriaznivejší stupeň bezpečnosti sa v tomto prípade

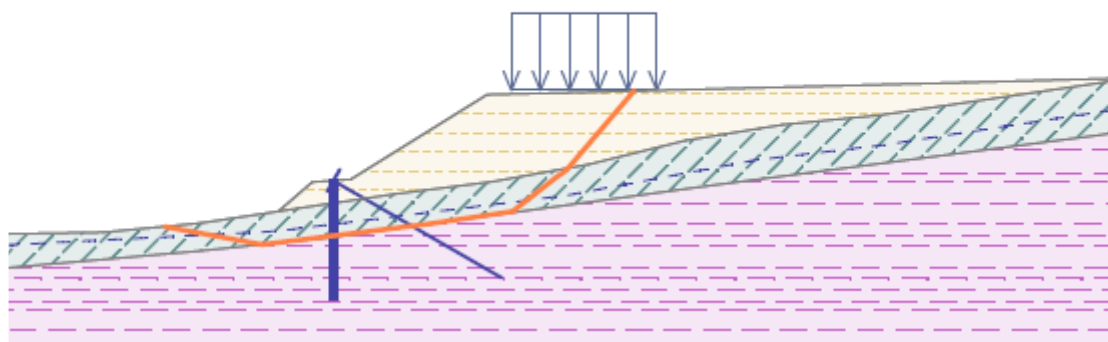
*Obr. 6 Kritická šmyková plocha Sarmovou metódou pre násyp podopretý kotvenou pilótovej stenou*

*Fig. 6 Critical sliding plane by Sarma method after supporting of embankment by pile wall with anchoring*

dosiahol  $F_s = 1,47$  (Obr. 6). Aj keď výsledné riešenia nedosiahli hodnotu  $F_s = 1,5$ , ktorá sa v teórii stupňa bezpečnosti obvykle vyžaduje na splnenie dlhodobej stability, takto zabezpečený svah možno považovať za stabilný.

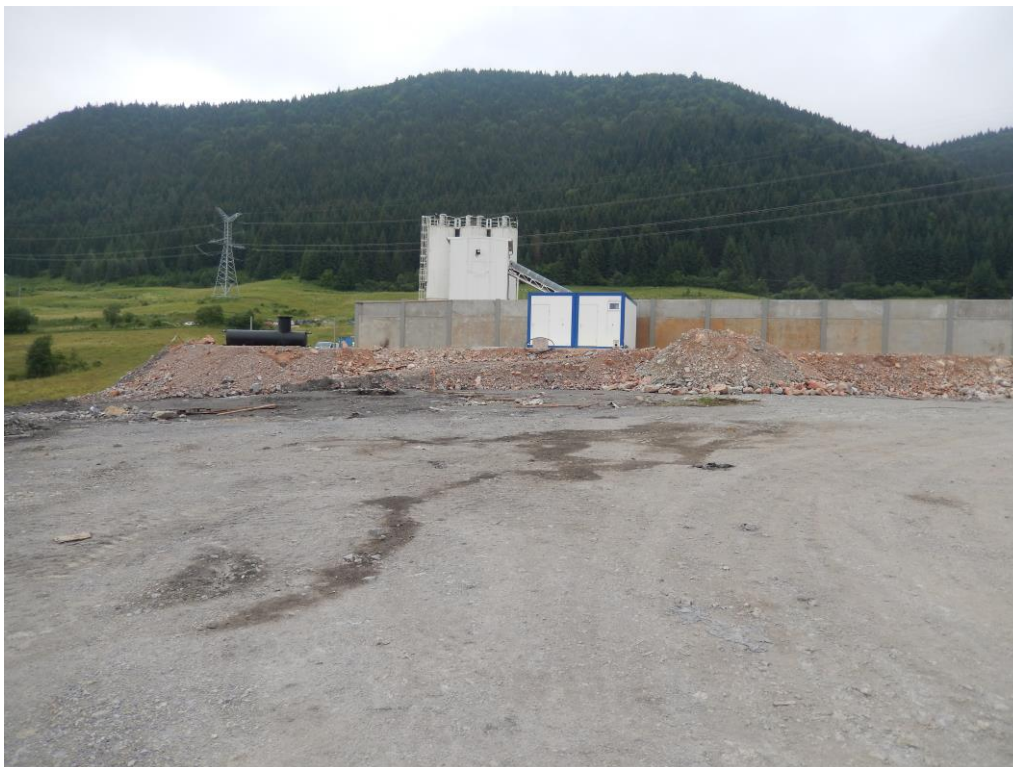
*Obr. 7 Konečná poloha betonárky s dodatočným násypom*  
*Fig. 7 The end position of concrete plant with additional embankment*

Prevádzkovateľ betonárky nerealizoval odporúčané opatrenia; dokonca pod objekty betonárky vytvoril dodatočný násyp bez overenia jeho pôsobenia, dosahujúci až 2 m (Obr. 7). Po dvoch rokoch prevádzky nie sú na násype badateľné nové poruchy vďaka posunutiu celej výroby betónu a preskupeniu ťažkých objektov ďalej od okraja svahu. Napriek tomu treba považovať vytvorenie dodatočného násypu bez preukázania dostatočnej stability celého systému za značne rizikové.
